Rapport d'enquête

**NAUFRAGE ET HOMME À LA MER DU COQUILLIER *L'ENFANT D'ARVOR*,
LE 12 OCTOBRE 2016 À 1,7 MILLES DANS L'EST DU PLATEAU DE L'ÎLE DE BRÉHAT
(UNE VICTIME)**

Bureau d'enquêtes sur les événements de mer

Rapport publié : octobre 2017

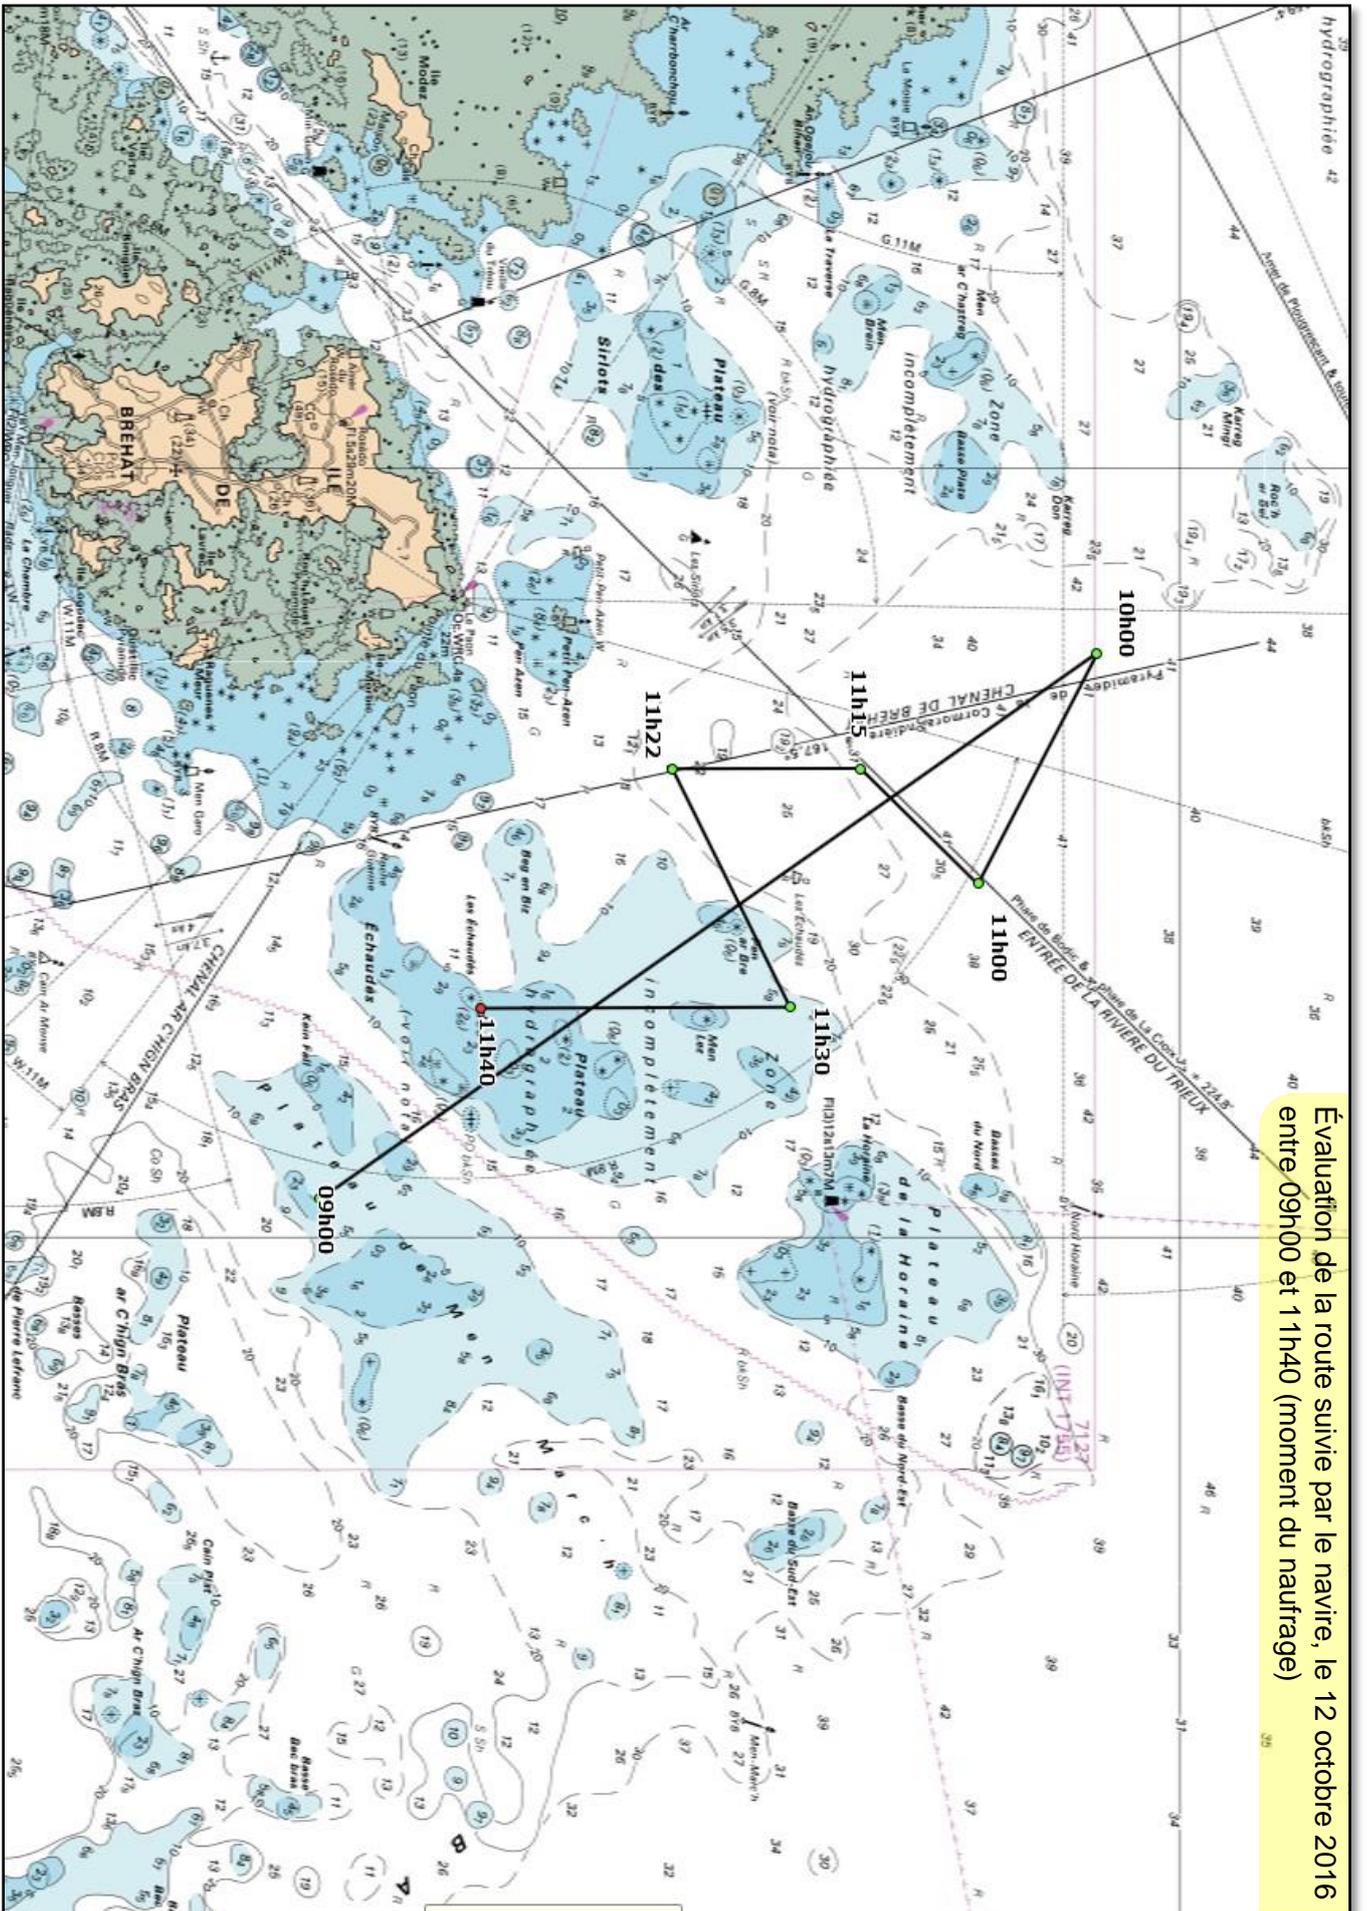
Cartographie

précision les routes suivies ce matin-là par *L'ENFANT D'ARVOR*. Toutefois à partir des déclarations du patron et de son rapport de mer on peut évaluer le déplacement du navire entre le moment où il a mis en pêche et son échouement (cf. annexe C).

Compte tenu de la zone de pêche, au nord/nord-est de Bréhat, des caps suivis pendant les deux traits de pêche et des manœuvres associées au virage et au filage des engins, il s'avère que les manœuvres de pêche, puis la route suivie pendant l'opération de mise à bord des dragues ont placé le navire dans le nord du plateau rocheux des Échaudés.

Évaluation de la route suivie par le navire, le 12 octobre 2016
entre 09h00 et 11h40 (moment du naufrage)

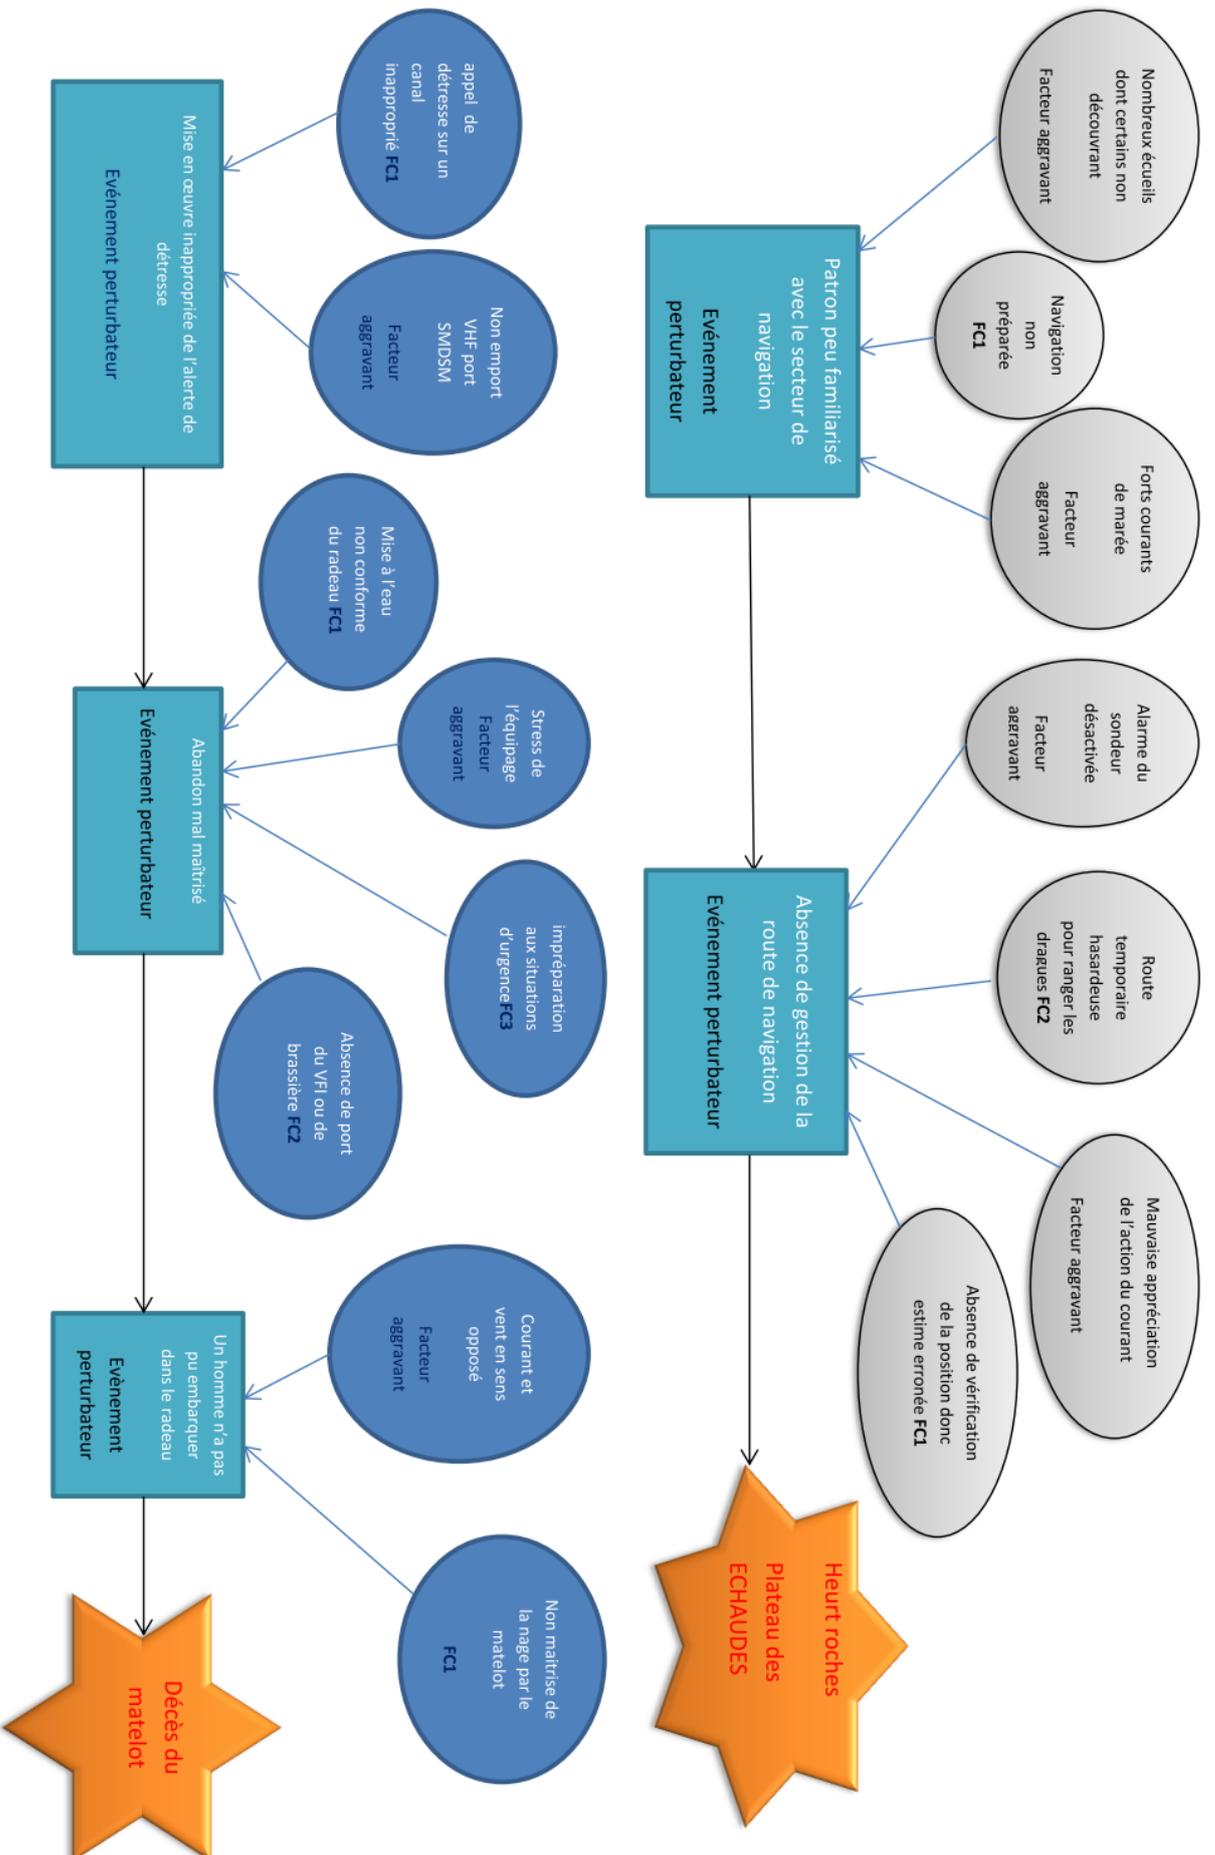
**Synoptique de l'analyse de l'événement
de mer**

L'absence de préparation de la navigation, le défaut de veille et d'attention ainsi que le manque de précision dans l'exploitation des appareils de positionnement ont entraîné le naufrage du navire à la suite du heurt sur les hauts fonds non découverts du plateau des Échaudés.
